# Restauro in Lituania. Vilnius Capitale della Cultura Europea 2009

*In 2009 Vilnius, capital of Lithuania, will be the capital of the European Culture. Among the initiatives promoted by the Lithuanian Country for this event, the historical centre of the city has been restored and its main monuments have been renewed.*

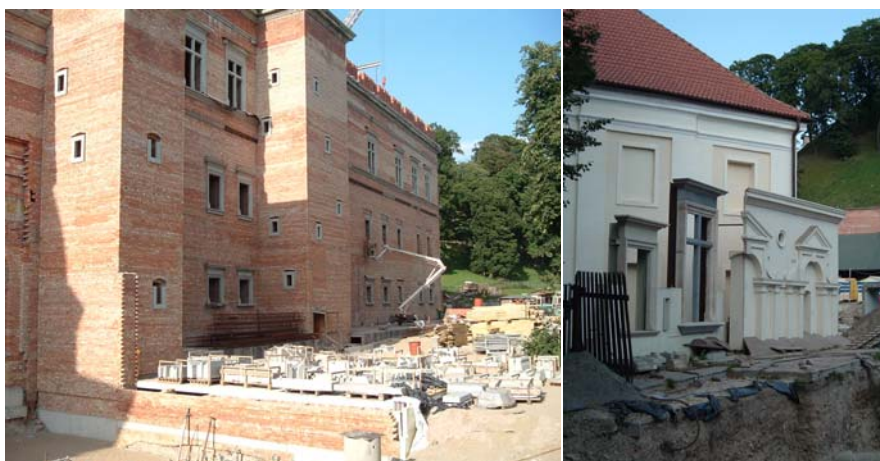
2-3. Vilnius, Il cantiere per la ricostruzione del Castello di Sigismund Augustus. Particolare dei modelli di stipiti, cornici e mensole decorative realizzati in serie.

Oggi il cantiere del Castello di Sigismund Augustus in Vilnius è in piena attività, gran parte della struttura è stata elevata e dovrà essere terminata per il 2009, anno di importanti celebrazioni per la Lituania, ma in particolare per Vilnius che è stata nominata Capitale della Cultura Europea 2009 (figg. 2-3).

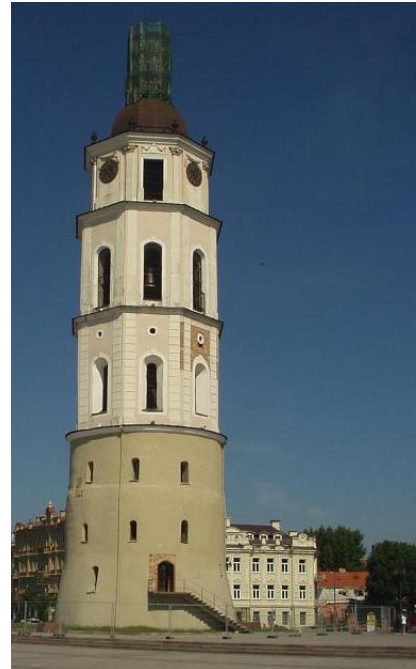
4. Vilnius, Campanile della Cattedrale costruito sui resti di una torre della cinta muraria medioevale.

zioni per lo straripamento del fiume Neris che coinvolsero anche la chiesa (figg. 4 e 5).

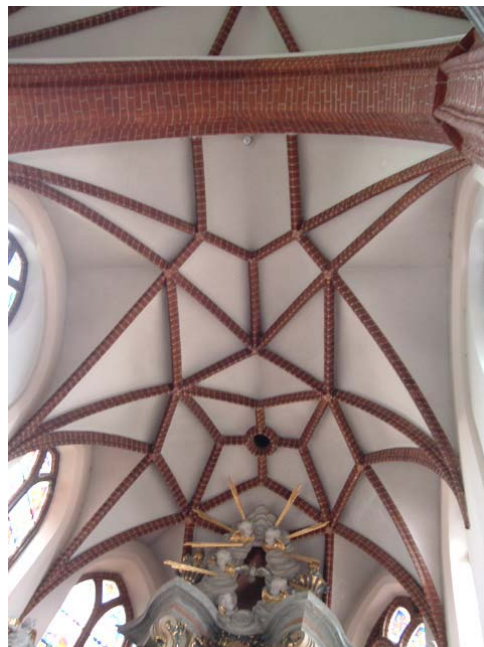
7. Vilnius, Chiesa di S. Anna (tardo gotico).  
Particolare delle costolonature in  
mattoni rossi delle volte interne.

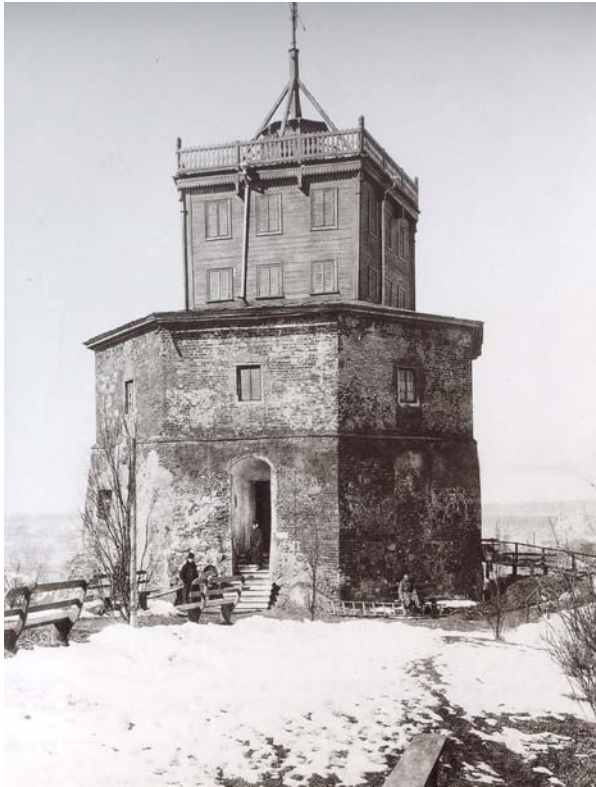
10. La torre in un'immagine di M. Butkovskis (1838).

11. La torre Gediminas oggi (2005).

Intanto, a partire dagli anni '50 del XX secolo, anche i restauri dei numerosi monumenti nazionali presenti nella città di Vilnius sono stati oggetto di interventi più stilistici che scientifici. È questo il caso della torre del Castello Superiore della città, una grande roccaforte circondata da una palizzata difensiva del secolo X. L'unica sezione ancora oggi in piedi, che è anche il simbolo della città, è la Torre Gediminas (1271-1341) fondatore della città di Vilnius (figg. 10-11).

Si tratta di una interessante costruzione ottagonale in mattoni rossi che ha conservato ben poco della sua struttura originaria a causa della costruzione di un belvedere e di alcuni rifacimenti effettuati alla fine del XIX secolo, come dimostra un'immagine di M. Butkovskis del 1838.<sup>8</sup>
